STATICKÉ ZABEZPEČENIE DRUHEJ HRADNEJ BRÁNY

2. SÚČASNÝ STAV

3. NAVRHOVANÉ RIEŠENIE

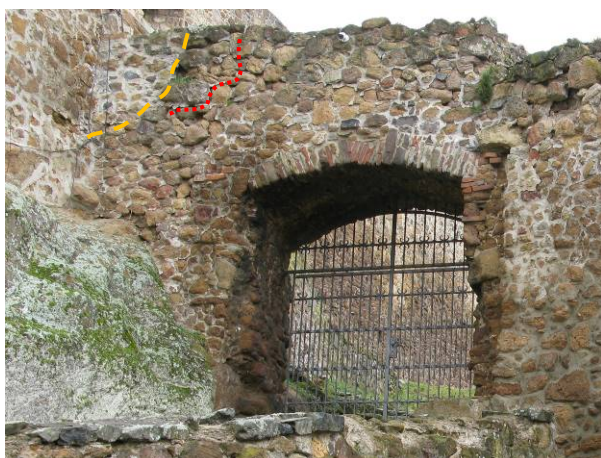
obr.01 Vonkajší pohľad na bránu

Priechod bránou bol zaklenutý kamenným záklenkom (obr.01, 02). Jeho poškodená (vypadnutá) časť zo strany vonkajšieho líca bola už v minulosti nahradená tehlovým segmentovým oblúkom (obr.03, 04). Línia

1. odškárať zvyšnú cementovú maltu z kamennej časti záklenku
2. vydreviť a podoprieť kamenný záklenok
3. odstrániť kryt koruny z vrstvy cementovej malty
4. rozobrať murivo nadpražia v objeme, kde bolo murované na cementovú maltu

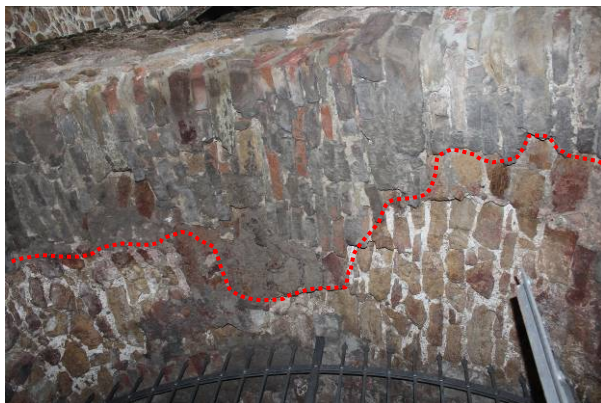
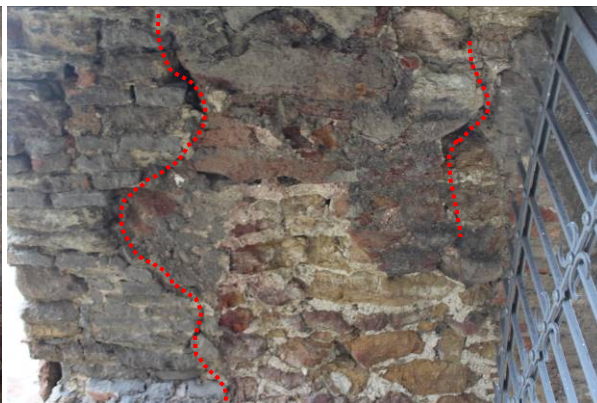
obr.03, 04 Záklenok otvoru – pohľad zospodu

Obidve líčne plochy nadpražia a spodné líce tehlového záklenku sú preškárované a čiastočne pretreté tenkou vrstvou cementovej malty. Na mnohých miestach cementové škárovanie odpadlo a ďalej opadáva, strhávajúc so sebou aj povrchovú vrstvu kameňov. Opadávajúce časti ohrozujú bezpečnosť návštevníkov. Z hornej strany nič nebráni vnikaniu a pretekaniu zrážkovej vody celým objemom muriva brány a najmä nadpražia a zaklenutia nad otvorom. Tým prichádza ku ďalšiemu rozrušovaniu a poškodzovaniu muriva.

5. odškárať a očistiť povrch tehlového záklenku od cementovej malty
6. poškodené a odpadnuté časti tehlového záklenku domurovať, záklenok vykľinovať a z čela a zospodu preškárať vápennou maltou

8. domurovať resp. vykľinovať škáru medzi tehlovou a kamennou časťou záklenku
9. výdrevu presunúť pod tehlový záklenok
10. vykľinovať a preškárať kamennú časť záklenku

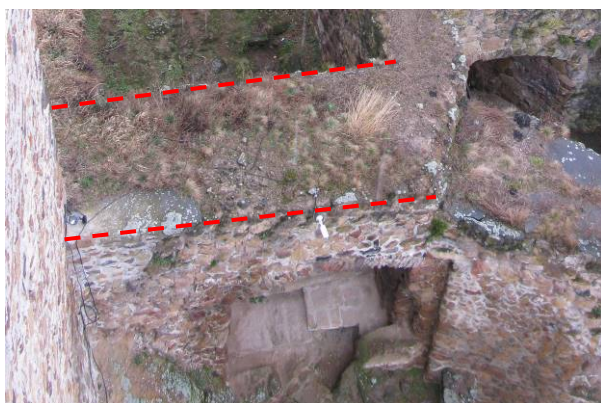
obr.05 Murivo brány pri pohľade zhora

koruny je horizontálna, s prekrytím silno zvetranou cementovou (betónovou) škrupinou (obr.05, 06). Na korune je zachytená nízka náletová zeleň.

Miera premurovania celého muriva nadpražia na cementovú maltu nie je čitateľná, okrem zamurovania klinu muriva tesne pri hradobnom múre. Predpokladám, že murivo nadpražia bolo v plnej hrúbke premurované na cementovú maltu vo výške max. 0,50 m pod korunou.

7. domurovať rozobratú časť koruny s tvarovaním podľa pokynov metodika pamiatkovej obnovy s miernym (2%) spádovaním do tretieho predhradia. Do muriva osadiť plastové trny pre ukotvenie vegetačného nadstavca.

11. osadiť vegetačný nadstavec aj s hydroizolačnou vrstvou ílu príp. fóliou
12. hĺbkovo preškárať líčne plochy muriva
