STRECHA

DETAIL NA STENU

M 1:10

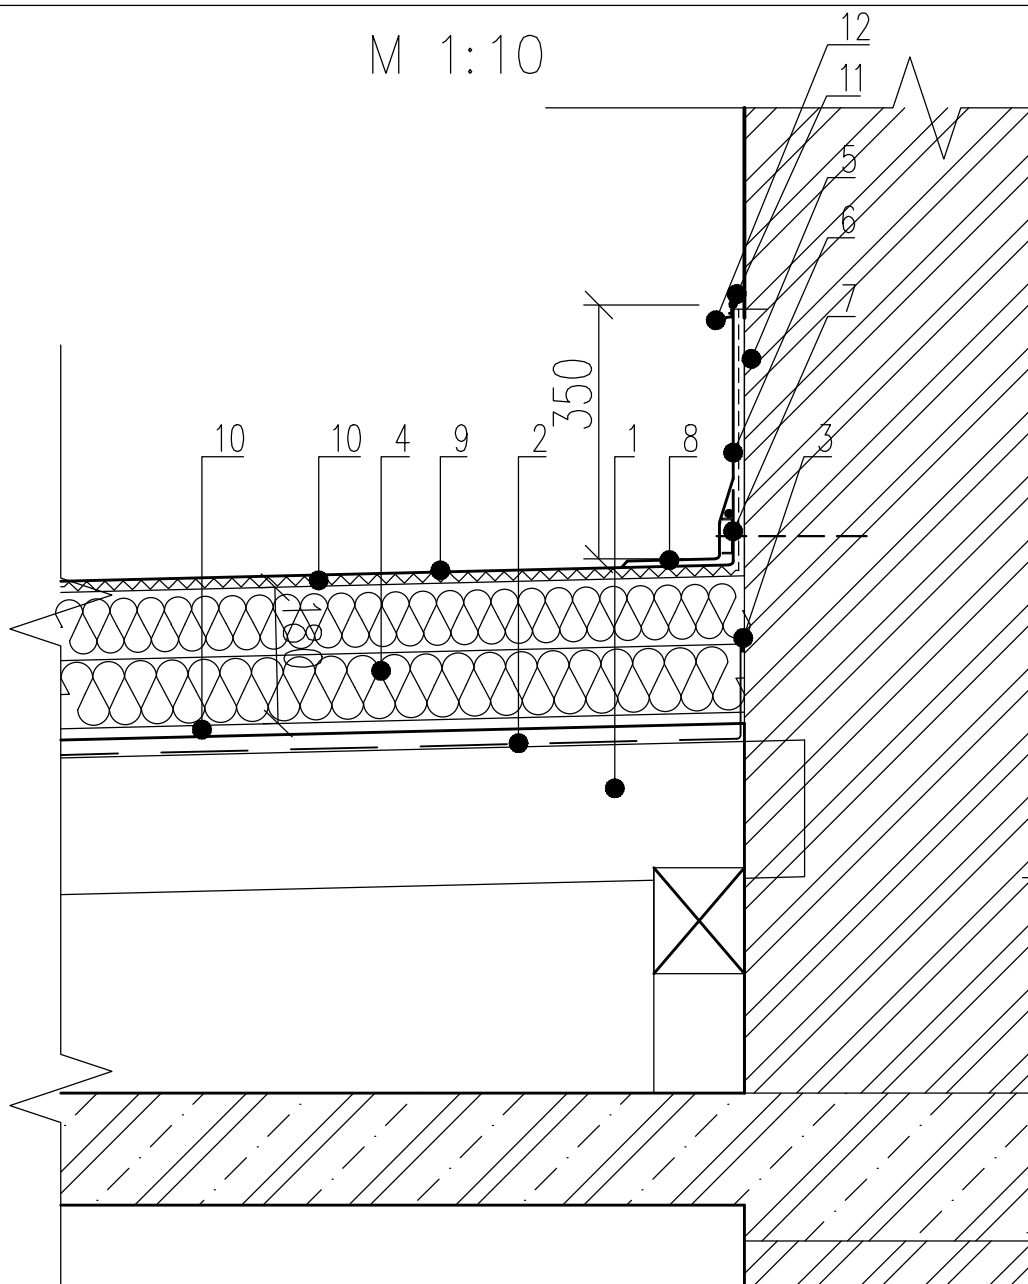
- 1 – KONŠTRUKCIA DREVENÉHO KROVU
(ODSTRÁNENIE PÔVODNEJ ASFALTOVEJ LEPENKY A LATOVANIA)
– DREVENÉ KROKVY – OPRAVA POŠKODENÝCH PRVKOV
– KOTRALATY 50/50
– PLNÉ DEBNENIE OSBIII DOSKY DO VHLKÉHO PROSTREDIA 25mm

- 2 – PAROZÁBRANA
- 3 – TESNIACA PÁSKA
- 4 – TEPELNÁ IZOLÁCIA PUREN MV 100 + 80mm
- 5 – TEPELNÁ IZOLÁCIA ATIKY 50mm
- 6 – HYDROLIZOLÁCIA FÓLIA PVC NAPR. SIKAPLAN G
CELOPLOŠNE LEPENÁ

- 7 – MECHANICKÉ KOTVENIE SARNABAR
SO ZVAROVACOU ŠNÚROU
- 8 – TEPOVZDUŠNÝ ZVAR
- 9 – HYDROLIZOLÁCIA FÓLIA PVC NAPR. SIKAPLAN G
MECHANICKY KOTVENÁ
- 10 – SEPARAČNÁ FÓLIA
- 11 – TESNIACI TMEL
- 12 – UKONČOVACÍ PROFIL OMIETKY
- 13 – OSB III DOSKA DO VHLKEHO PROSTREDIA
